AUTO DE IMÓVEL

Q37001

Sta. Maria e São Miguel

Q37

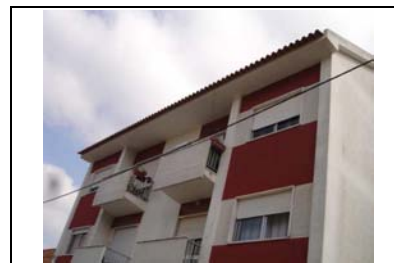
Foto 2 - Empena lateral com manchas de humidade acentuadas

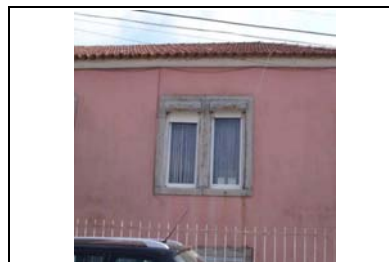
Foto 4 - Pormenor de janelas com estores exteriores, dissonantes

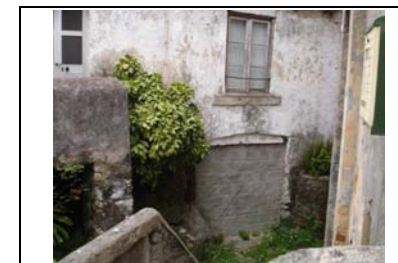
Foto 3 - Observam-se fachadas em mau estado de conservação e vegetação parasitária na

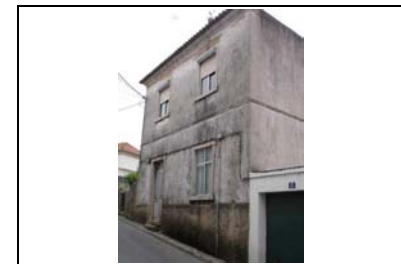
Foto 2 - Fachadas em mau estado de conservação a necessitar de pintura geral

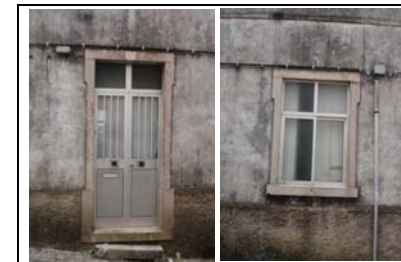
Foto 3 - Fachadas com cablagens e caixas de estores exteriores, dissonantes
