AUTO DE IMÓVEL

Q35001

Sta. Maria e São Miquel

14 | 4 | 2014

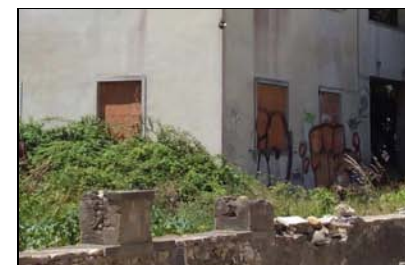
Foto 8 - Vãos entaipados devido ao abandono do edifício
