AUTO DE IMÓVEL

Q23001

LOCALIZAÇÃO1: Rua Dr. Alfredo Costa Nº 1a5

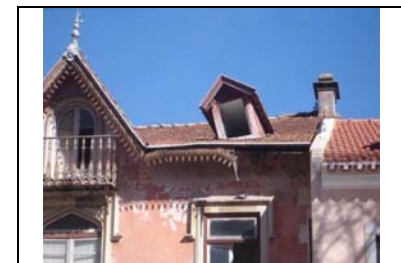
Foto 4 - Trapeira com assentamentos

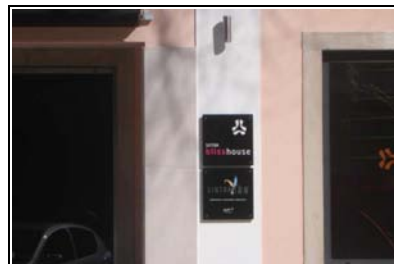
Foto 1 - Placas de publicidade
