AUTO DE IMÓVEL

Q37001

Sta. Maria e São Miguel

Q37

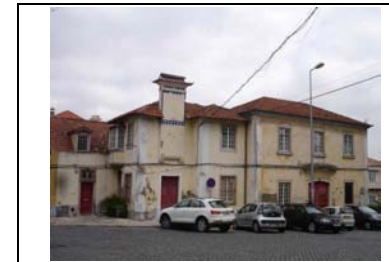
Mau

Foto 2 - Edifício em mau estado de conservação

Nível 3 - Contempla maiores intervenções, nomeadamente pintura total das fachadas e de outros elementos exteriores do edifício, substituição de todas as cavilhas, intervenções nas redes de abastecimento de água, esgotos, gás, etc. Este nível de intervenção corresponde a obras de carácter estrutural contribuindo para assegurar ou beneficiar a segurança do edifício.

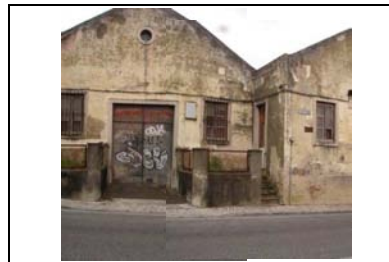
Foto 3 - Pormenor de fachada grafitada

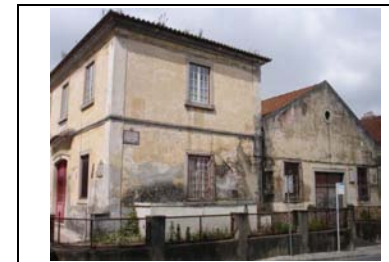
Foto 4 - Destacamentos de reboco nas fachadas

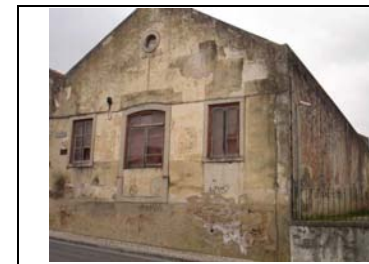
Foto 2 - Edifício em mau estado de conservação

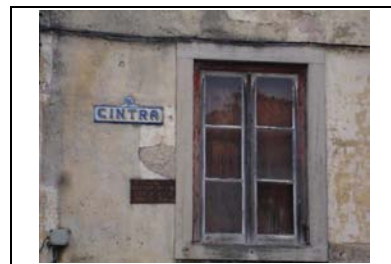
Foto 3 - Pormenor de janela com caixilharia em mau estado de conservação

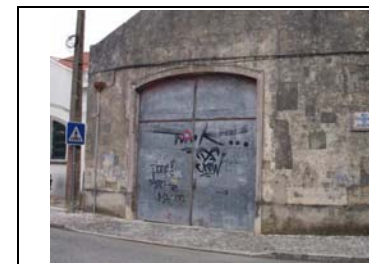
Foto 4 - Edifício a necessitar de pintura geral

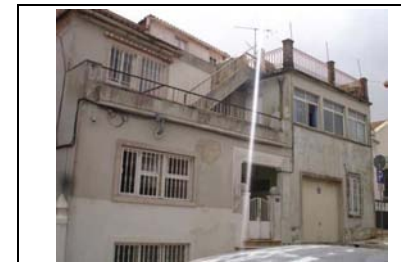
Foto 4 - Edifício em razoável estado de conservação

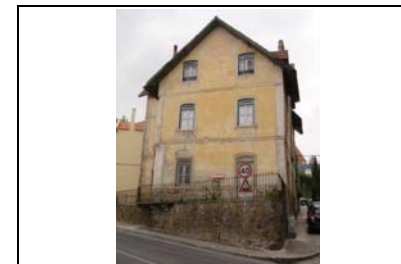
Foto 2 - Fachada lateral, simétrica e com os pisos demarcados por frisos

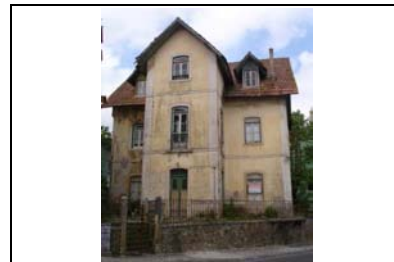
Foto 3 - Volume central saliente, com vãos a eixo e trapeiras na cobertura

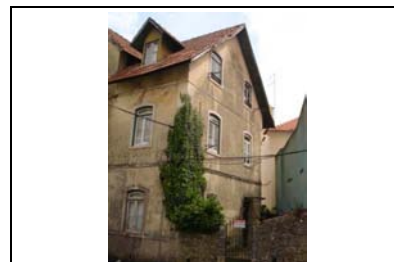
Foto 6 - Pormenor de fachadas em mau estado de conservação

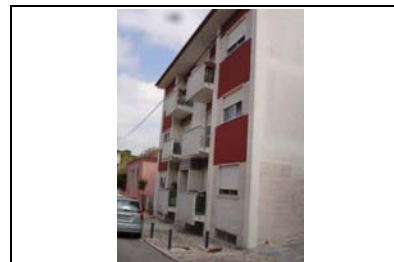
Foto 1 - Vista geral sobre o edifício

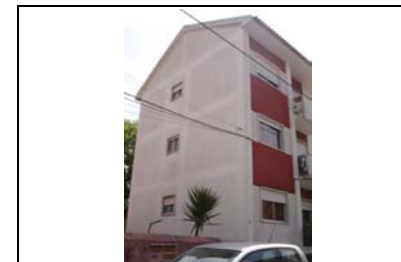
Foto 2 - Empena lateral com manchas de humidade acentuadas

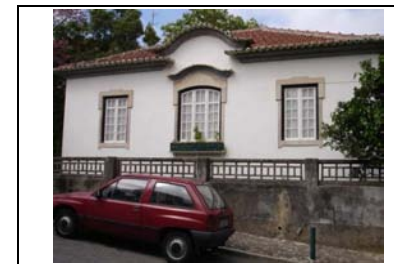
Foto 2 - Vista geral sobre a fachada principal em bom estado de conservação

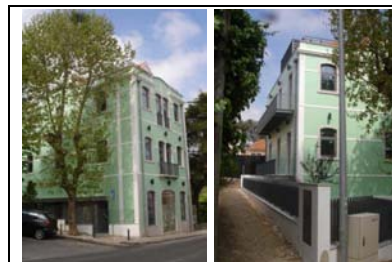
Foto 1 e 2 - Vistas gerais sobre o edifício em excelente estado de conservação

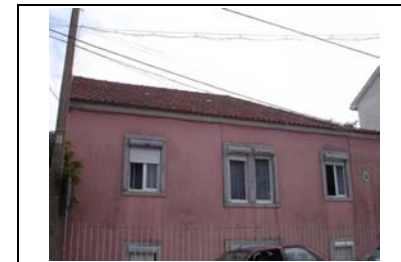
Foto 4 - Pormenor de janelas com estores exteriores, dissonantes

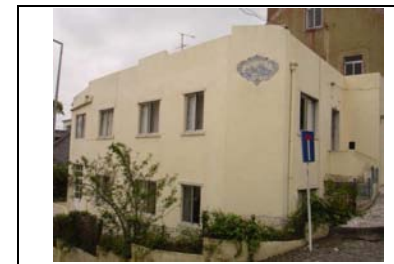
Foto 2 - Edifício em razoável estado de conservação

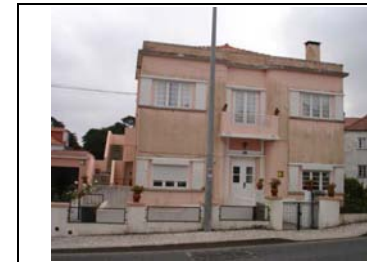
Foto 2 - Edifício em razoável estado de conservação a necessitar de pintura geral

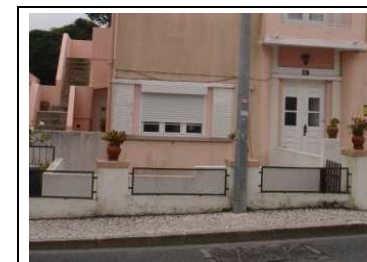
Foto 6 - Estore exterior dissonante, em janelas do piso térreo

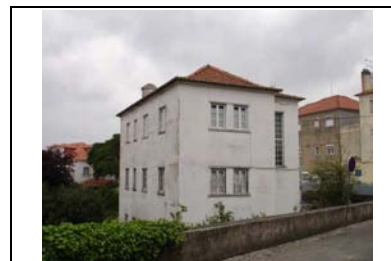
Foto 2 - Edifício em razoável estado de conservação

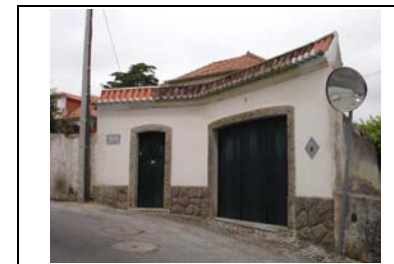
Foto 2 - Vista geral sobre a entrada no lote, em bom estado de conservação

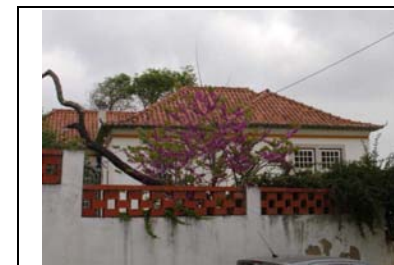
Foto 8 - Pormenor de cobertura em bom estado de conservação

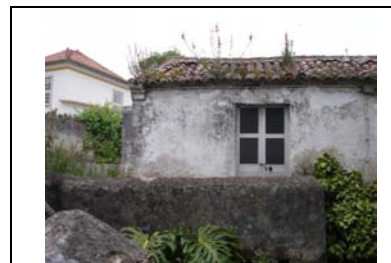
Foto 3 - Observam-se fachadas em mau estado de conservação e vegetação parasitária na

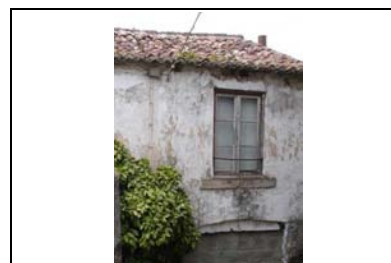
Foto 5 - Caixilharias de janelas em péssimo estado de conservação

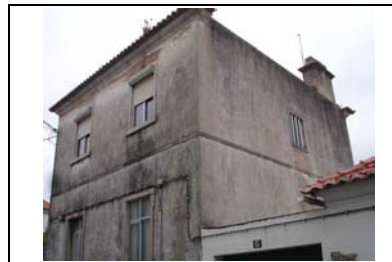
Foto 3 - Fachadas com cablagens e caixas de estores exteriores, dissonantes

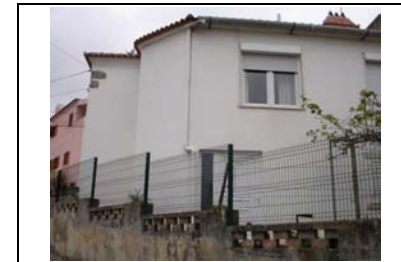
Foto 2 - Caixas de estore exteriores, dissonantes

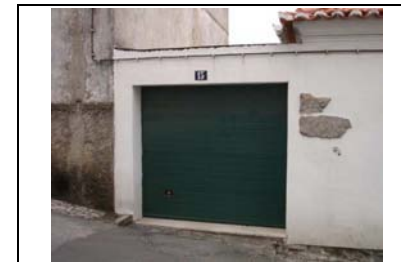
Foto 6 - Entrada para garagem pela Rua Dr. Almada Guerra nº15

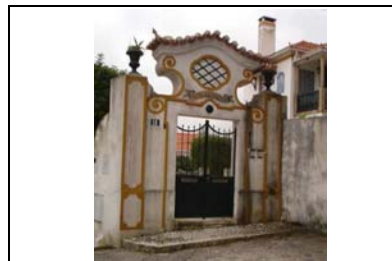
Foto 1 - Portão de entrada com verga decorada

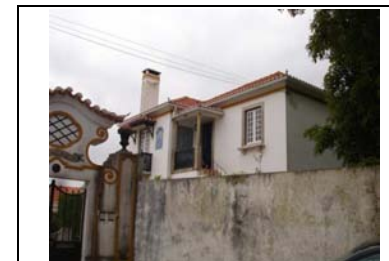
Foto 2 - Vista geral sobre edifício em bom estado de conservação

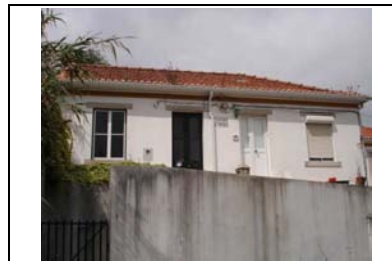
Foto 3 - Cablagens, tubos de queda e estores exteriores, dissonantes

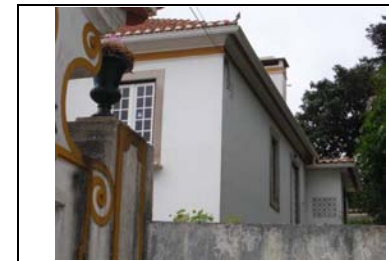
Foto 4 - Pormenor de fachada onde se observam as cantarias em pedra dos vãos

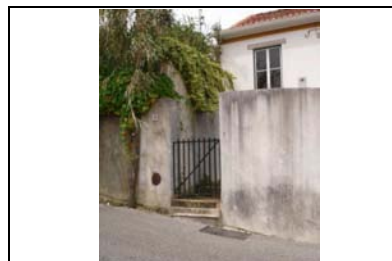
Foto 5 - Acesso ao interior do lote

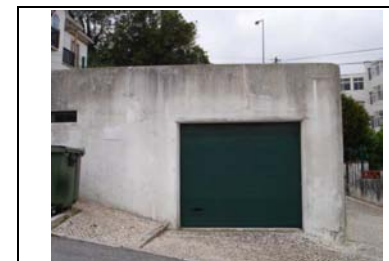
Foto 6 - Portão de acesso à garagem

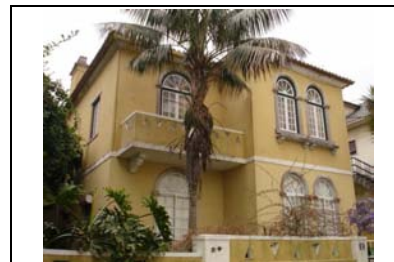
Foto 1 - Vista geral sobre edifício

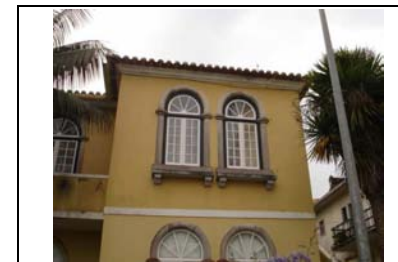
Foto 2 - Pormenor de vãos com verga em arco de cantaria

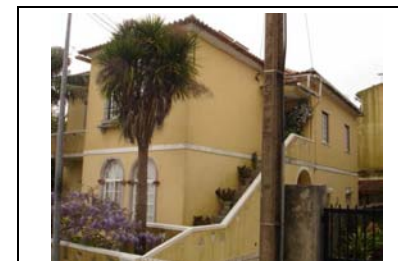
Foto 4 - Fachada lateral com acesso ao 1º andar

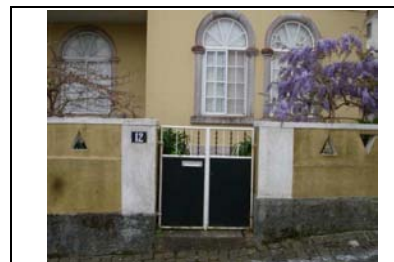
Foto 5 - Entrada para lote pela Rua Francisco Rodrigues Ferreira nº12

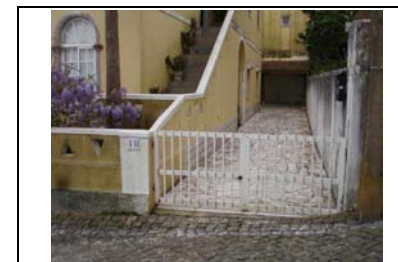
Foto 6 - Entrada para lote pela Rua Francisco Rodrigues Ferreira nº10

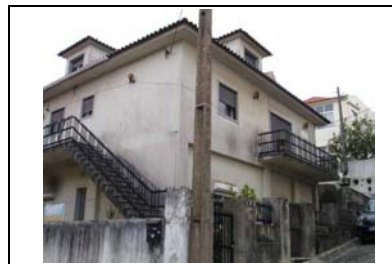
Foto 1 - Vista geral sobre o edifício

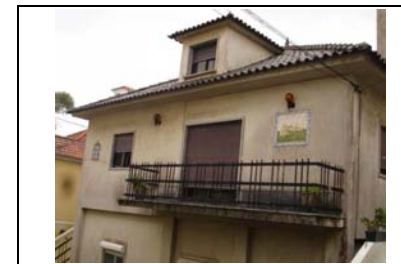
Foto 2 - Pormenor de janela trapeira, nas águas-furtadas

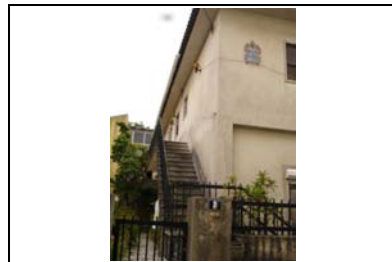
Foto 3 - Pormenor de fachada lateral, om acesso ao 1º andar

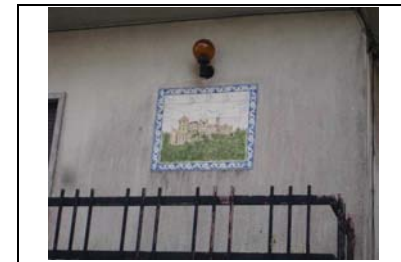
Foto 4 - Pormenor de painel de azulejos, na fachada principal

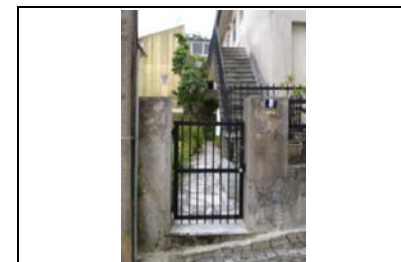
Foto 6 - Entrada para o lote pela Rua Francisco Rodrigues Ferreira nº8
