AUTO DE IMÓVEL

Q35001

Sta. Maria e São Miquel

14 | 4 | 2014

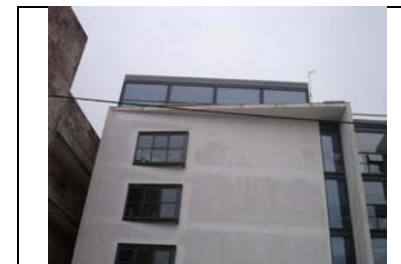
Foto 4 - Fachada já a necessitar de pintura

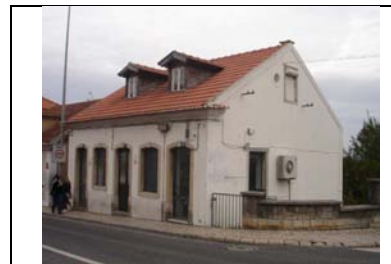
Médio

Foto 1 - Vista geral

Nível 3 - Contempla maiores intervenções, nomeadamente pintura total das fachadas e de outros elementos exteriores do edifício, substituição de todas as caixilharias, intervenções nas redes de abastecimento de água, esgotos, gás, etc. Este nível de intervenção corresponde a obras de carácter estrutural contribuindo para assegurar ou beneficiar a segurança do edifício.

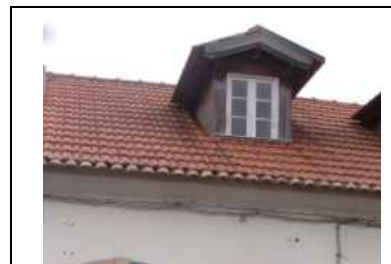
Foto 3 - Cobertura em águas furtadas com trapeira

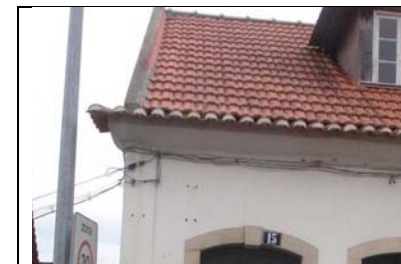
Foto 4 - Cobertura em telha marselha e beirado com cimalha

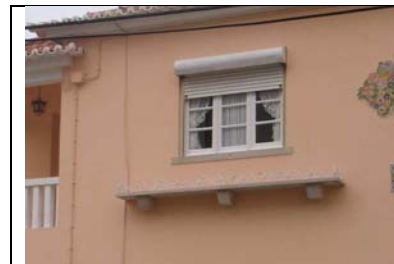
Foto 1 - Pormenor do vão

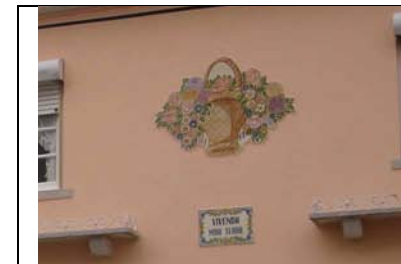
Foto 2 - Elementos decorativos

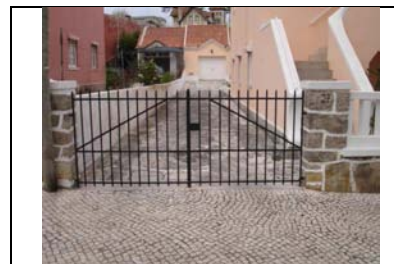
Foto 3 - Acesso automóvel

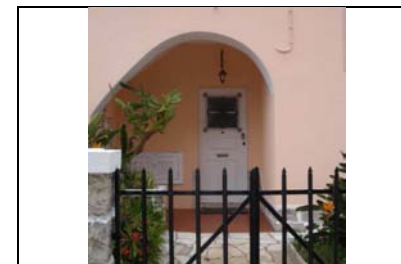
Foto 4 - Acesso à fracção habitacional do piso 0

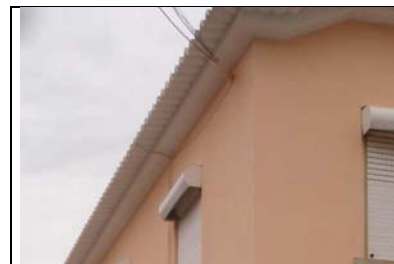
Foto 5 - Pormenor do beirado

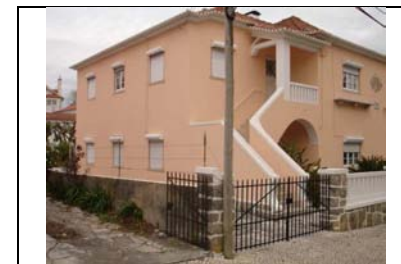
Foto 6 - Vista geral

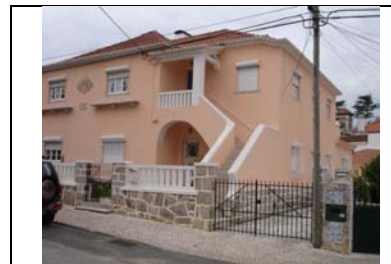
Foto 1 - Vista geral

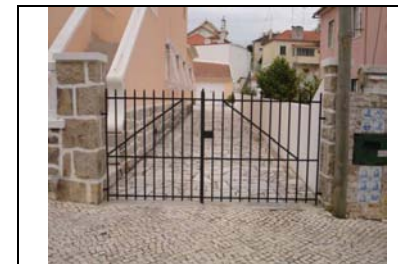
Foto 2 - Acesso automóvel

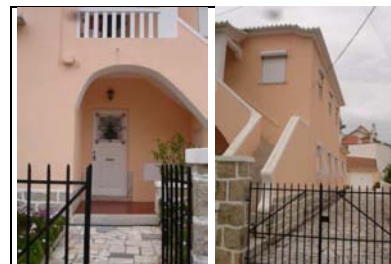
Fotos 3 e 4 - Acesso à fracção do piso 0 e vista da fachada lateral

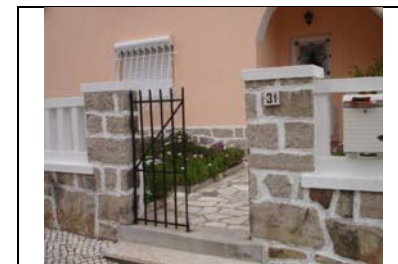
Foto 5 - Acesso ao lote e muro exterior revestido a pedra

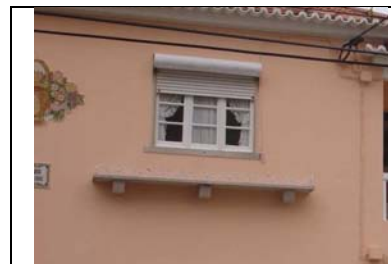
Foto 6 - Pormenor de vão

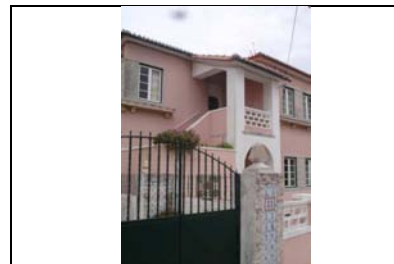
Foto 1 - Vista do alpendre

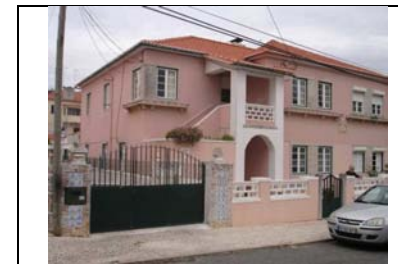
Foto 2 - Vista geral

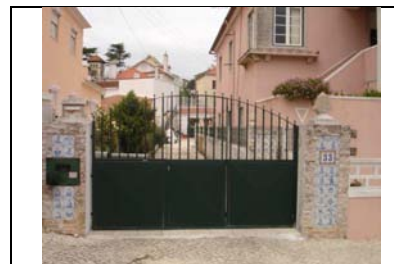
Foto 3 - Acesso automóvel

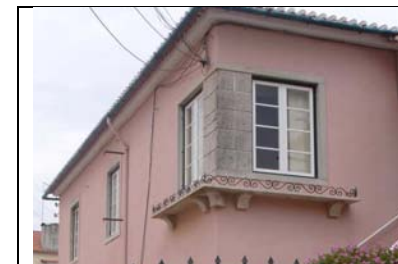
Foto 4 - Pormenor de vão

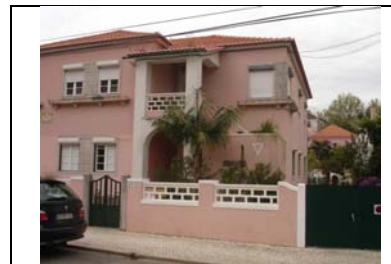
Foto 1 - Vista geral

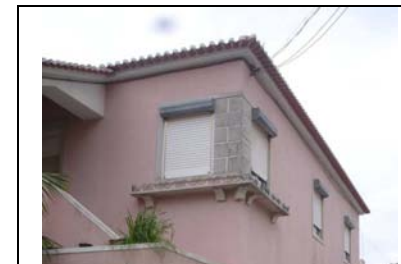
Foto 2 - Pormenor de vão

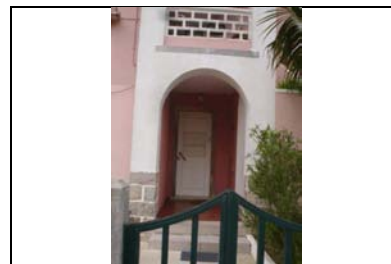
Foto 3 - Acesso à fracção do piso 0

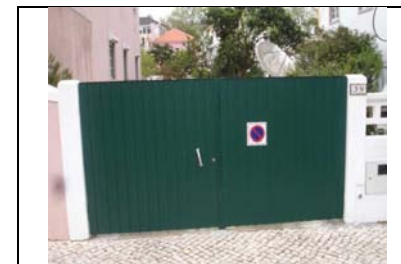
Foto 4 - Acesso automóvel

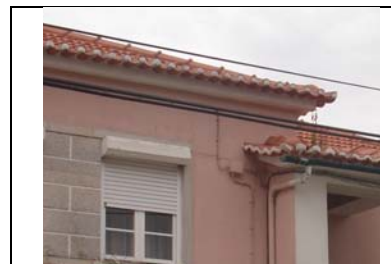
Foto 5 - Beirado

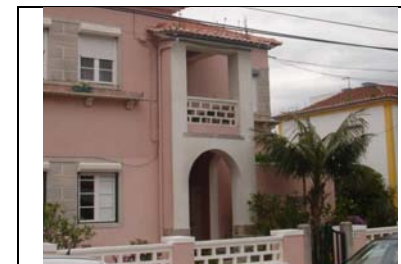
Foto 6 - Alpendre

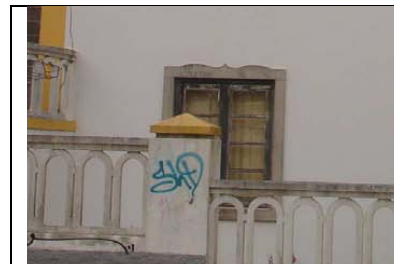
Foto 1 - Vão do piso 0

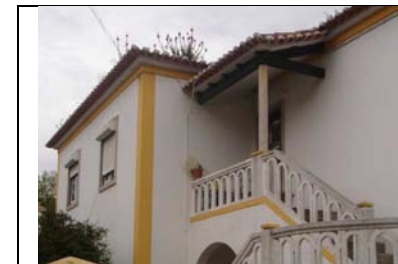
Foto 2 - Vista do alpendre

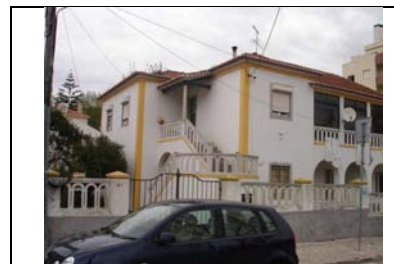
Foto 3 - Vista geral

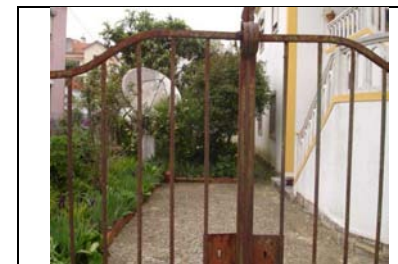
Foto 4 - Antena parabólica no interior do lote

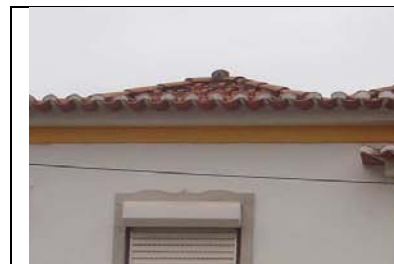
Foto 5 - Pormenor do beirado

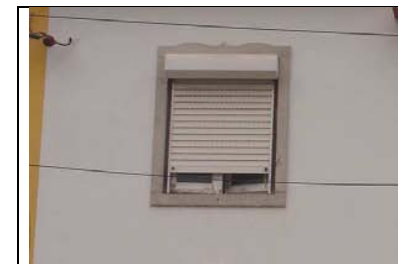
Foto 6 - Vão do piso 1

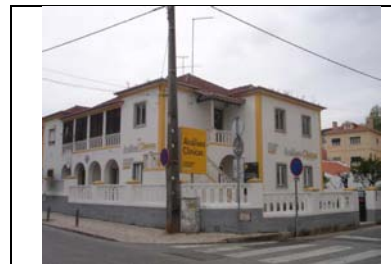
Foto 1 - Vista geral

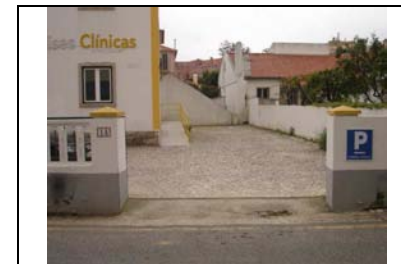
Foto 2 - Espaço de estacionamento

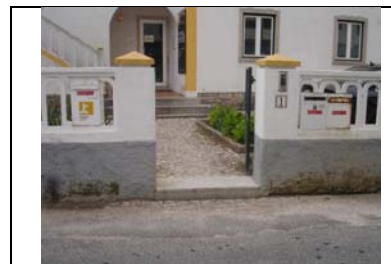
Foto 3 - Acesso pedonal ao lote

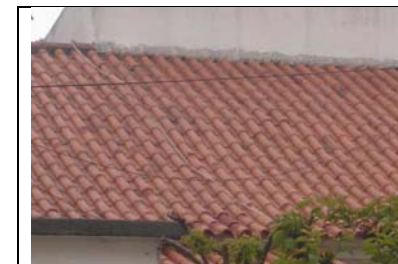
Médio

Foto 4 - Cobertura em telha de aba e canudo

Nível 3 - Contempla maiores intervenções, nomeadamente pintura total das fachadas e de outros elementos exteriores do edifício, substituição de todas as cavilhas, intervenções nas redes de abastecimento de água, esgotos, gás, etc. Este nível de intervenção corresponde a obras de carácter estrutural contribuindo para assegurar ou beneficiar a segurança do edifício.

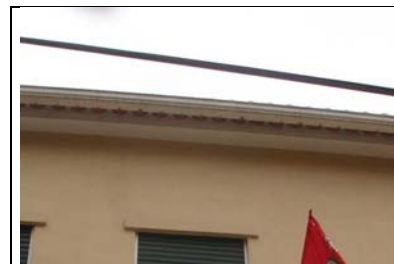
Foto 3 - Pormenor do beirado com caleira em PVC

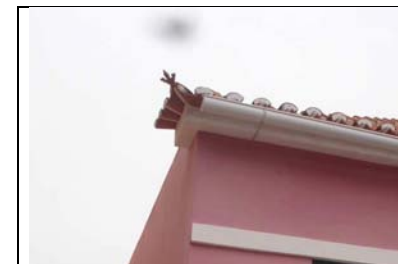
Foto 4 - Beirado com caleira em PVC

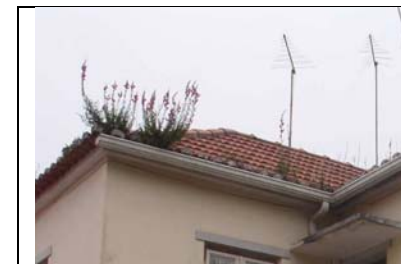
Foto 4 - Beirado com caleira em PVC e com vegetação parasitária

Nível 3 - Contempla maiores intervenções, nomeadamente pintura total das fachadas e de outros elementos exteriores do edifício, substituição de todas as caixilharias, intervenções nas redes de abastecimento de água, esgotos, gás, etc. Este nível de intervenção corresponde a obras de carácter estrutural contribuindo para assegurar ou beneficiar a segurança do edifício.

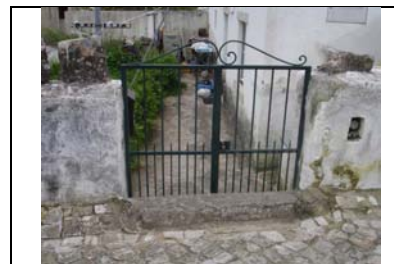
Foto 3 - Acesso ao interior do lote

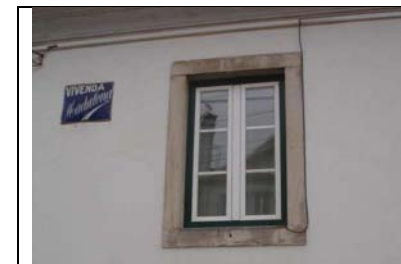
Foto 4 - Pormenor de vão

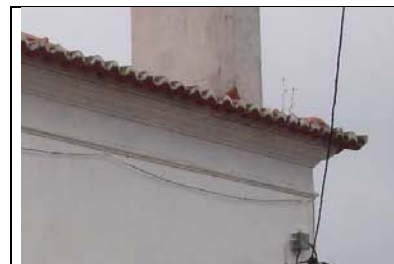
Foto 5 - Beirado com cimalkha

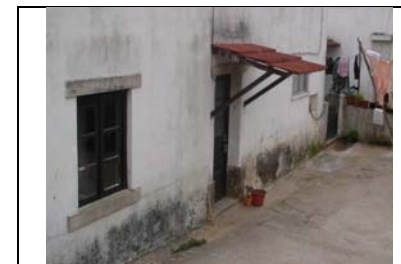
Foto 6 - Alpendre

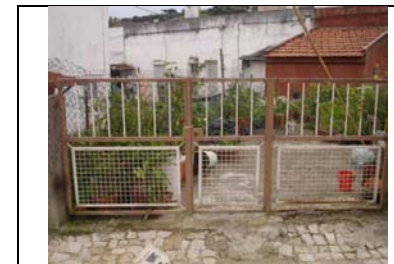
Foto 2 - Acesso ao lote

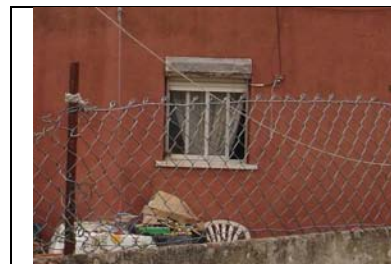
Foto 3 - Pormenor de vão

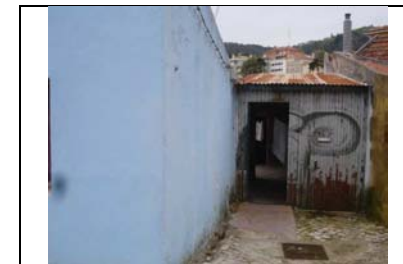
Foto 2 - Abarracado no interior do lote

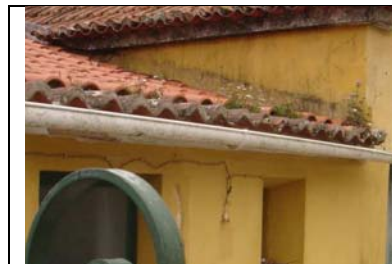
Foto 1 - Beirado com caleira em PVC

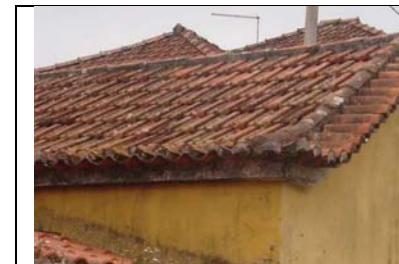
Foto 2 - Beirado e cobertura com telha marselha

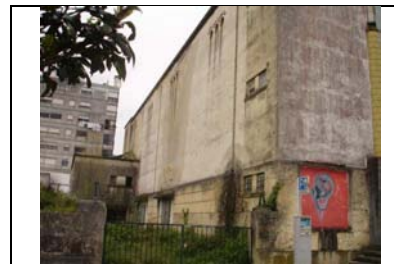
Foto 1 - Fachada lateral extremamente simplista

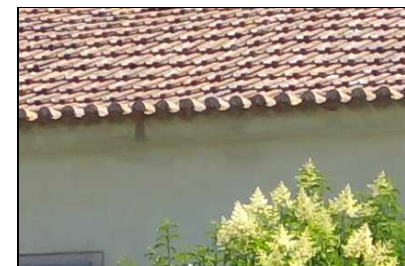
Foto 2 - Pormenor do beirado com cimbalha

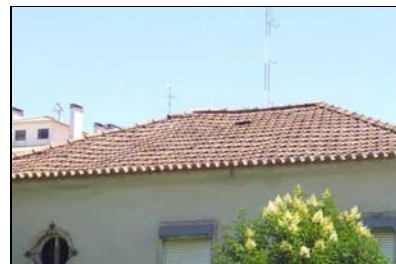
Foto 3 - Estrutura da cobertura em mau estado demonstrando já algum abatimento

Nível 2 - Prevê a contenção de fachadas, sendo o restante, um edifício novo.

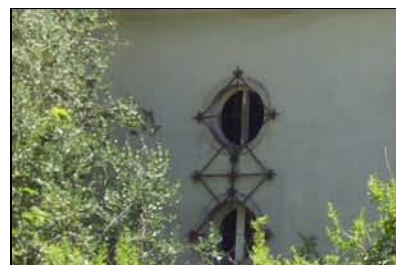
Foto 7 - Pormenor dos óculos com gradeamento

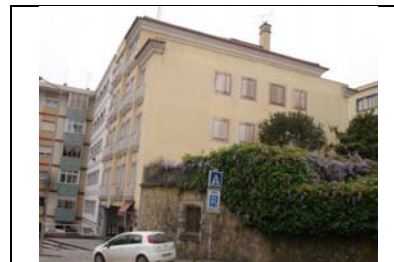
Foto 1 - Aspetto Geral

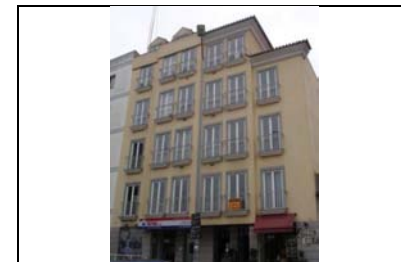
Foto 2 - Fachada Principal

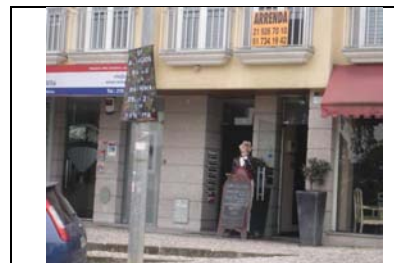
Foto 3 - Acesso ao edifício

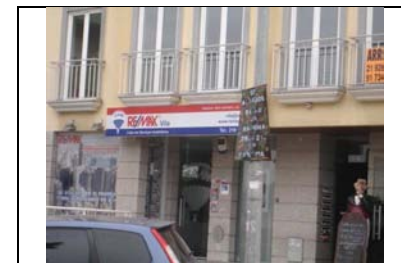
Foto 4 - Fração Não Habitacional

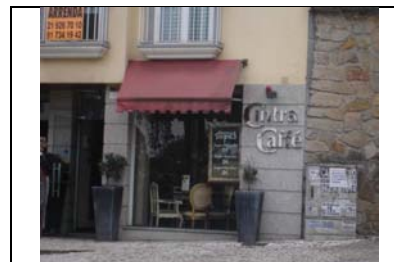
Foto 5 - Fração Não Habitacional
