AUTO DE IMÓVEL

Q23001

LOCALIZAÇÃO1: Rua Dr. Alfredo Costa Nº 1a5

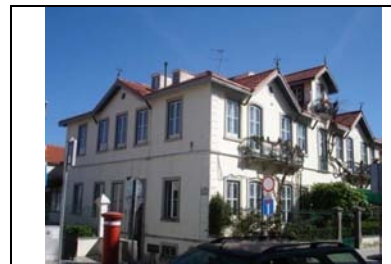
Foto 1 - Aspetto Geral

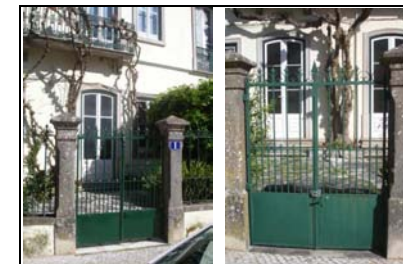
Foto 2 e 3 - Accessos

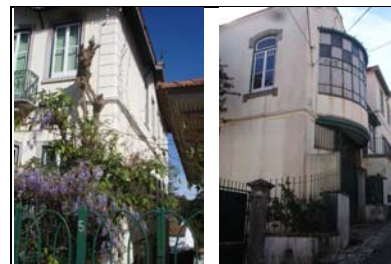
Foto 4 e 5 - Fachadas laterais

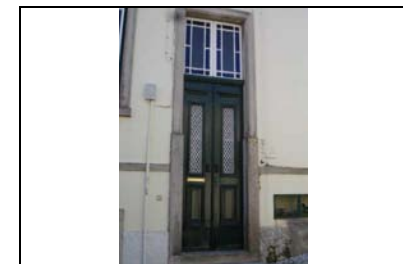
Foto 6 - Acesso

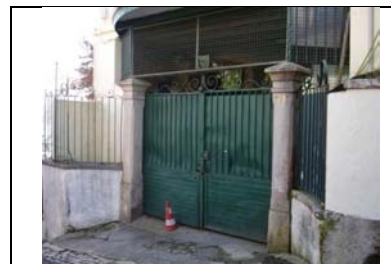
Foto 7 - Acesso a veículos automóveis

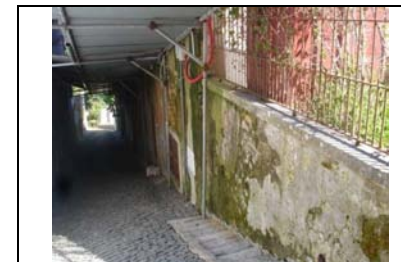
Foto 2 - Rua Lateral

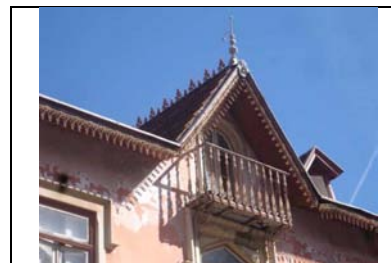
Foto 3 - Pormenor do rendilhado

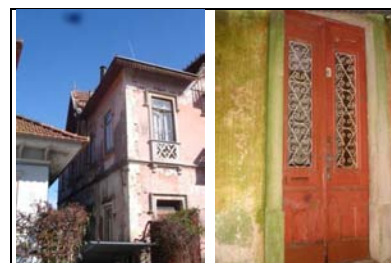
Foto 5 e 6 - Fachada Lateral e Acesso Lateral

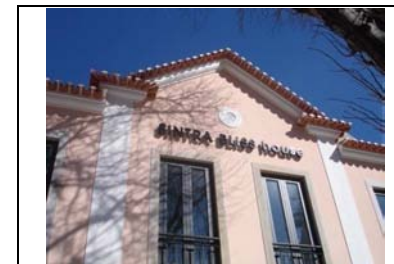
Foto 2 - Aspetto geral

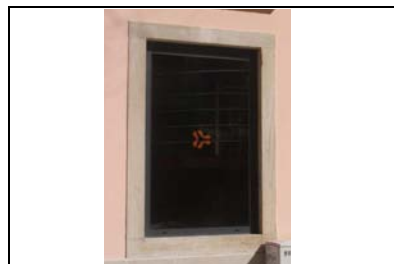
Foto 3 - Pormenor do Vão

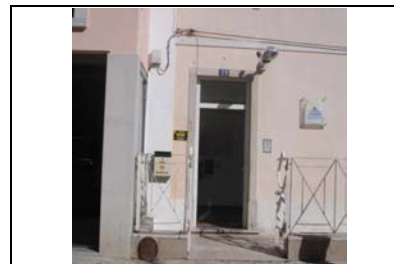
Foto 1 - Acesso Principal

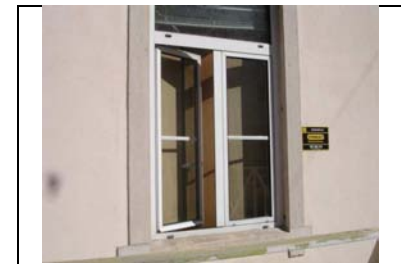
Foto 2 - Aspeto do vão

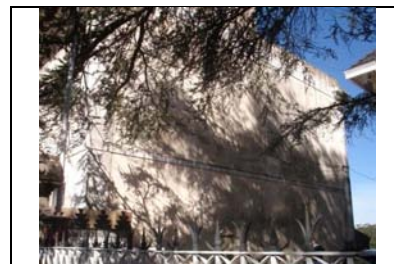
Foto 3 - Empena Lateral

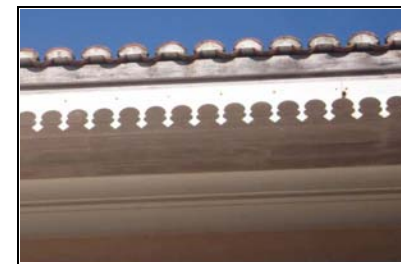
Foto 4 - Rendilhado

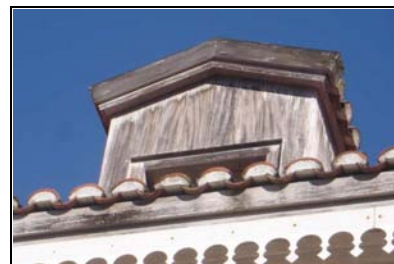
Foto 5 - Trapeira aparenta falta de revestimento

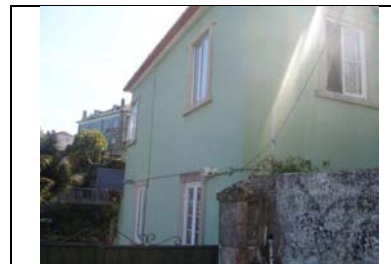
Foto 1 - Aspetto Geral

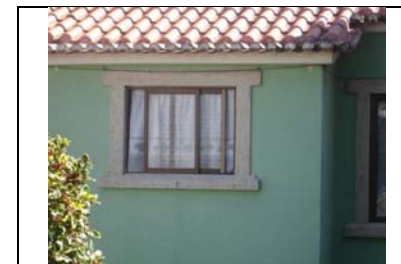
Foto 4 - Aspetto do Vão

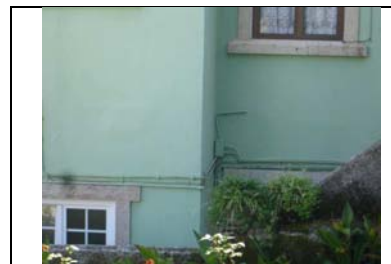
Foto 5 - Cablagens exteriores

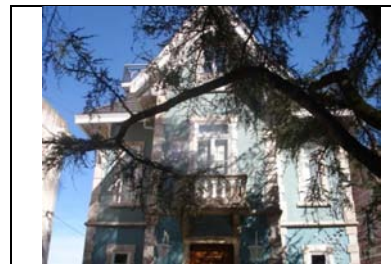
Foto 1 - Aspeto Geral

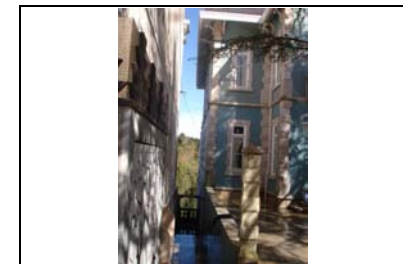
Foto 2 - Vista possível da fachada lateral

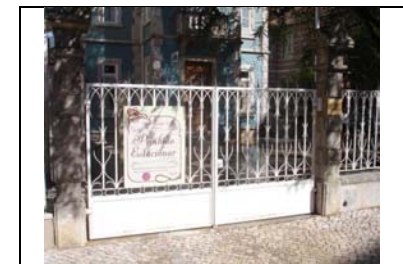
Foto 4 - Portão de acesso

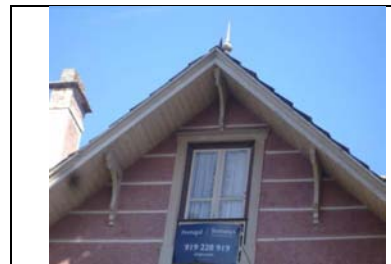
Foto 1 - Aspetto dos Cachorros

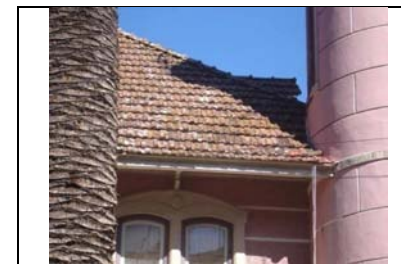
Foto 5 - Aspetto da Cobertura

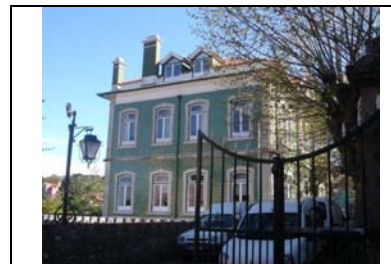
Foto 1 - Aspetto da Fachada lateral

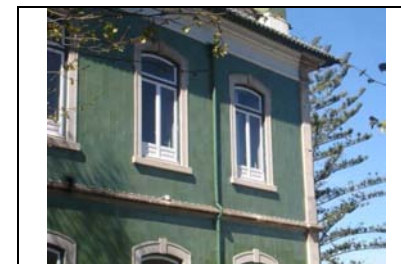
Foto 4 - Aspetto dos vãos

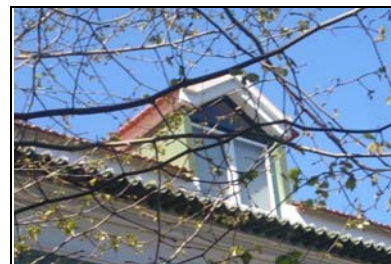
Foto 5 - Aspetto da Trapeira

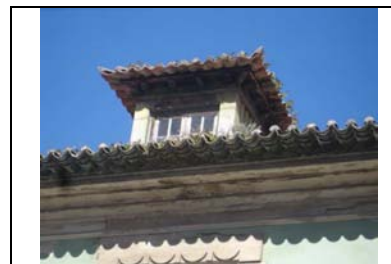
Foto 5 - Aspetto da Trapeira

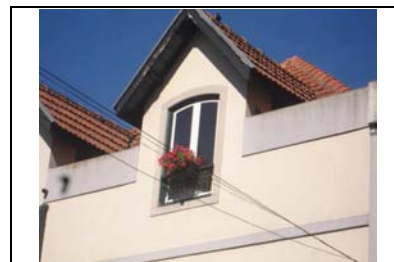
Foto 5 - Aspetto da Trapeira

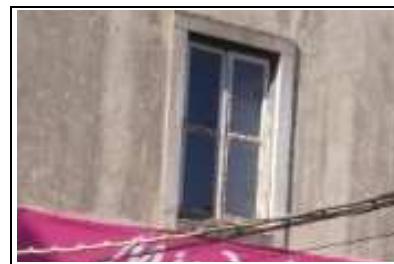
Foto 6 - Aspeto do Vão

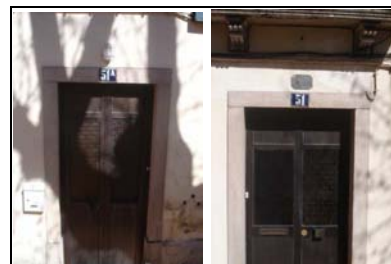
Foto 3 - Acessos

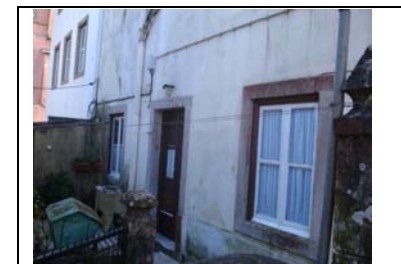
Foto 4 - Acesso a Tardoz

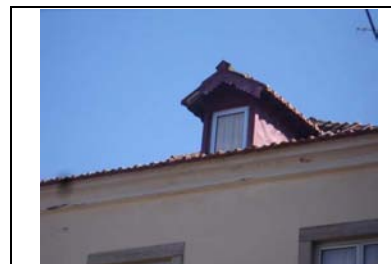
Foto 5 - Aspeto da trapeira

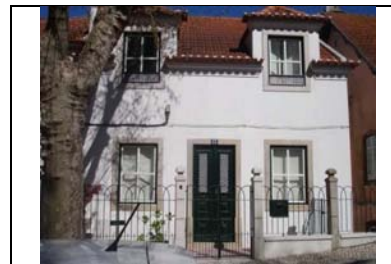
Foto 1 - Fachada Principal

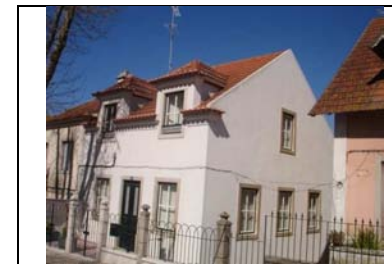
Foto 2 - Aspetto Geral

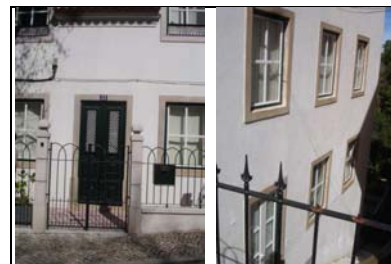
Foto 3 - Acesso e Fachada Lateral

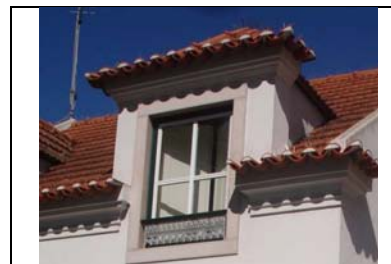
Foto 5 - Aspetto da trapeira

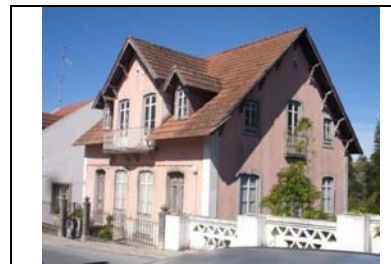
Foto 1 - Aspetto Geral

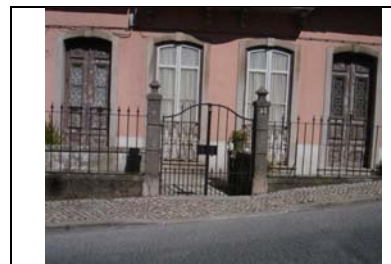
Foto 3 - Portão de acesso

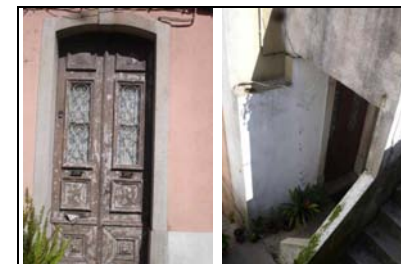
Foto 4 e 5 - Acessos

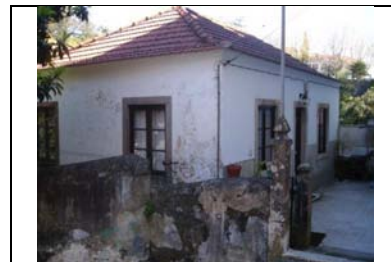
Foto 1 - Aspeto Geral

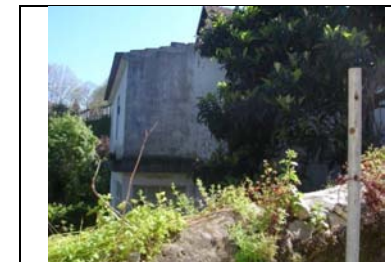
Foto 2 - Vista lateral

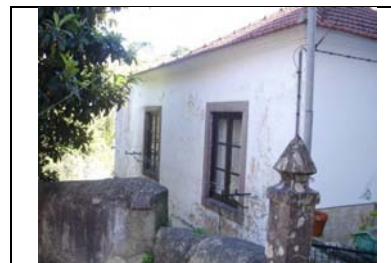
Foto 3 - Fachada Lateral

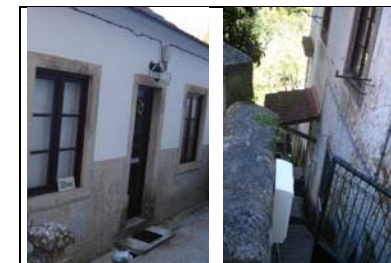
Foto 4 e 5 - Acessos

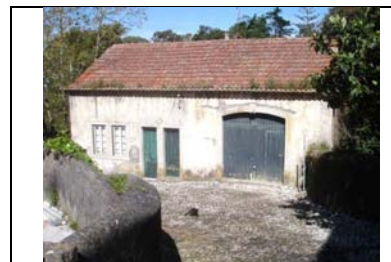
Foto 6 - Anexos

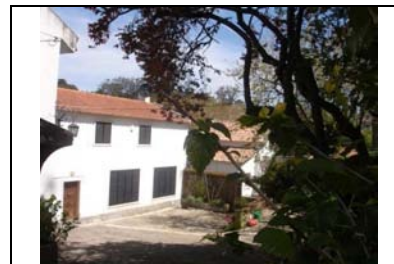
Foto 1 - Aspeto do logradouro

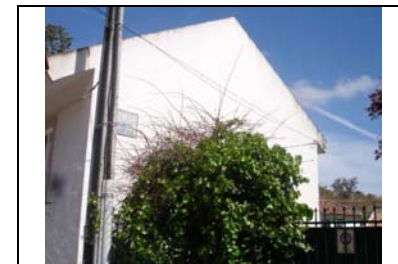
Foto 2 - Empena lateral cega

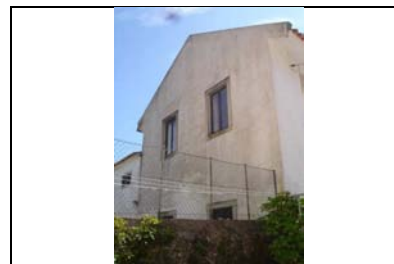
Foto 3 - Fachada Lateral

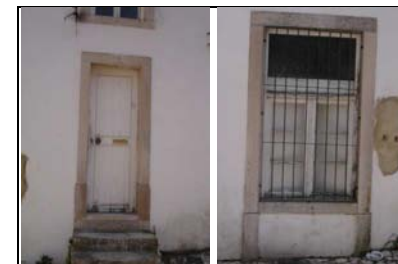
Foto 4 e 5 - Acesso e Vão de janela
